โครงการเทียมซีออส (C-Aoss)

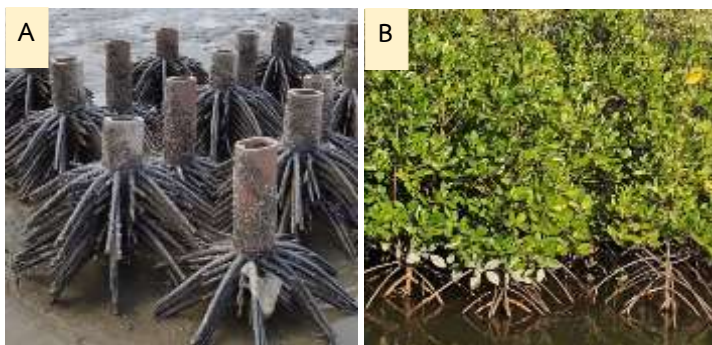
รูปที่ 2 A) โครงการเทียมซีออสในแปลงต้นแบบ B) ต้นโกงกางในธรรมชาติ

โครงการเทียมซีออส (C-Aoss/Capsule Arto Ocean Sediment System (รูปที่ 1) ถูกพัฒนาขึ้นโดยใช้เทคโนโลยีวิศวกรรมวัสดุ ประกอบด้วย เสาหลักและรากเทียม **1) เสาหลัก** ทำจากเนื้อไม้ผสมพลาสติกชนิดพอลิเอทิลีนความหนาแน่นสูง(High Density Polyethylene : HDPE) **2) รากเทียม** ออกแบบคล้ายรากต้นโกงกาง (รูปที่ 2) ผสมยางพาราธรรมชาติ ร้อยละ 35 ของส่วนผสมทั้งหมด เป็นนวัตกรรมใหม่ได้ขึ้นทะเบียนบัญชีนวัตกรรมไทย รหัส 010003

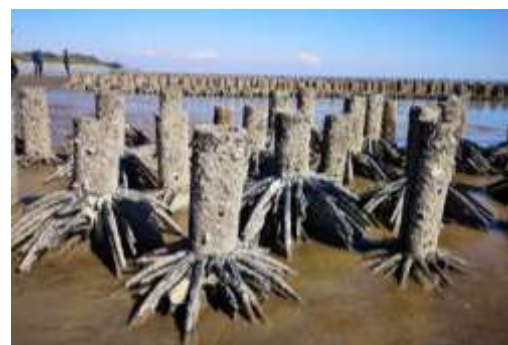
รูปที่ 3 สภาพโครงการเทียมซีออสหลังติดตั้ง 5 ปี

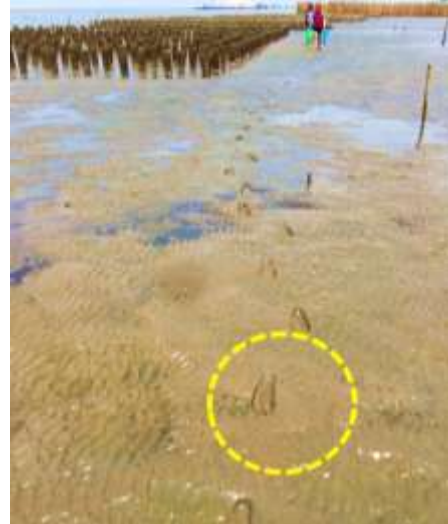
รูปที่ 4 สภาพตะกอนดินหนาแน่นหลังแนวโรงกางเทียม

ผลการติดตั้งโครงการเทียมซีออส ในรูปแบบตัว U (รูปที่ 5) ตั้งแต่เดือนกันยายน 2558 พบว่ามีประสิทธิภาพช่วยชะลอแรงคลื่นปะทะในแนวตั้งฉาก สามารถเร่งการตกตะกอนดินหลังแนวโครงการเทียมซีออส เกิดตะกอนดินสะสมอย่างต่อเนื่อง อัดแน่นขึ้น 20 ซม. (รูปที่ 4) ภายใน 4-5 เดือน คุณภาพน้ำและดินตะกอนทั้งก่อนและหลังติดตั้งโครงการเทียมซีออสอยู่ในเกณฑ์ปกติ ปริมาณโลหะหนักในดินตะกอนอยู่ในเกณฑ์ไม่เป็นมลพิษต่อสัตว์น้ำ สิ่งมีชีวิตหน้าดินสามารถดำรงชีวิตได้ปกติ และหลังติดตั้งมาแล้ว 5 ปี วัสดุยังอยู่ในสภาพดี แข็งแรง ทนทาน (รูปที่ 3) และพบว่าตะกอนดินที่สะสมหลังแนวติดตั้งโครงการเทียมซีออสเพิ่มขึ้นประมาณ 5 ไร่ สามารถทำการปลูกป่าชายเลนฟื้นฟูระบบนิเวศได้

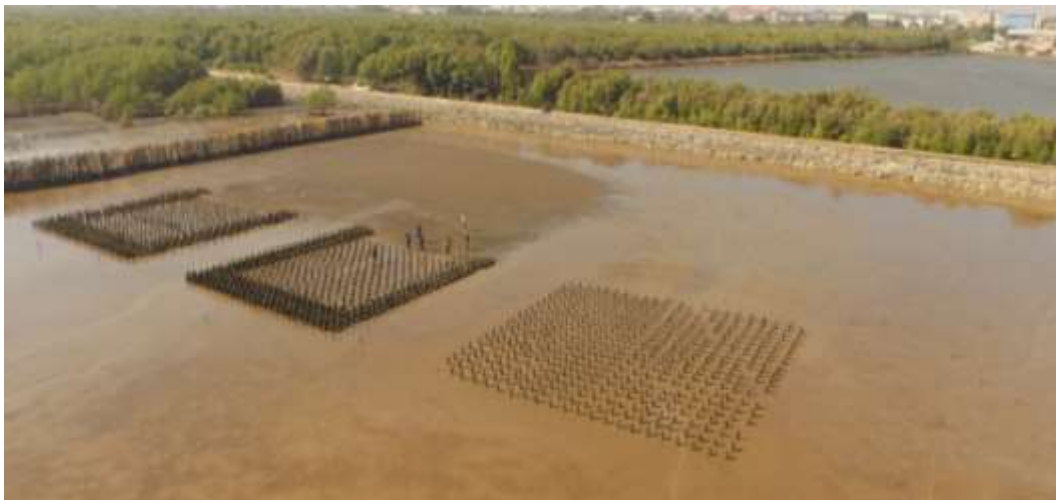
รูปที่ 5 แปลงวิจัยโรงกางเทียมซีเอสต้นแบบ แห่งแรกในประเทศไทย ติดตั้งบริเวณ สถานตากอากาศบางปู จ.สมุทรปราการ
